PRAKTYKA

UDRĘCZONEGO TECHNIKA

tech. dent. Katarzyna Subotowicz

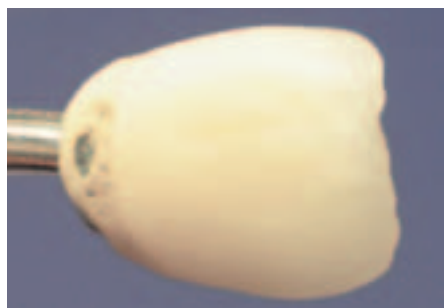
Jednym z najczęstszych problemów są pęcherze w ceramice. Nie ukrywam, że to temat zarówno powszechny, jak i rozległy. Wszystko zależy od tego, w jakiej warstwie pojawiają się pęcherze. Jeśli w otwartym bąblu widoczny jest metal, czyli gdy powietrze wychodzi spod opakera, winą najczęściej należałoby obciążyć konstrukcję, na której napalamy ceramikę (fot. 1). Pierwsze na co powinniśmy zwrócić uwagę, to czystość stopu użytego do odlewu – w stopach nieszlachetnych nie należy używać resztek z poprzednich prac, gdyż mają one zaburzoną strukturę i często późniejsza obróbka termiczna nie jest już w stanie jej uporządkować. Identyczny efekt może dać używanie tego samego tygla do różnych metali.

Fot. 1. Wyraźnie widoczne pęcherze wychodzące spod opakera

Ważne jest również umieszczenie obiektów na odpowiedniej wysokości w pierścieniu oraz w jego okręgu. Elementy nie mogą znajdować się zbyt blisko centrum – kanały powinny być na tyle długie, żeby konstrukcje znajdowały się mniej więcej ¼ poniżej górnego brzegu cylindra, wszystkie na podobnym poziomie. W płaszczyźnie poziomej zaś powinny być umieszczone dookoła stożka odlewniczego. Te zasady powinny zdecydowanie poprawić jakość odlewów i odsunąć widmo „bąblującej” ceramiki.

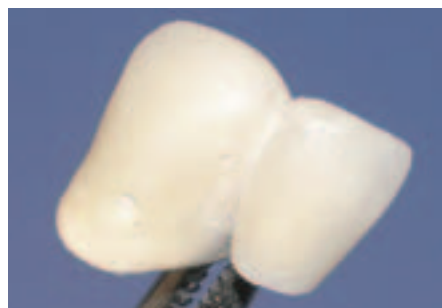
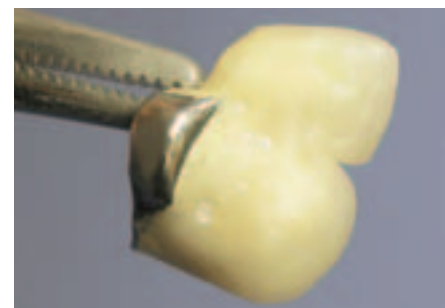
Z innym problemem mamy do czynienia, kiedy pęcherzyki znajdują się wyłącznie w warstwie mas ceramicznych i nie sięgają metalu, a opaker pozostaje nienaruszony (fot. 2-3). Przyczyna leży wówczas w technice nakładania. Większość systemów ceramiki dostępnych na rynku to nowe, drobnoziarniste masy. Ich homogenność bardzo ułatwia pracę, ponieważ są plastyczne, nie spływają i „słuchają się” pędzla. Dają się też stosunkowo łatwo polerować,

Fot. 2-3. Powietrze zamknięte w warstwach ceramiki podczas nakładania

choć mają cechy, które mogą okazać się zdradliwe. Przy małej wprawie lub podczas nakładania wielopunktowej pracy trudno jest utrzymać równomierną wilgotność ceramiki, a taka drobnoziarnista, wyschnięta masa zachowuje się jak gąbka podczas moczenia – puchnie, zamykając w sobie powietrze. Nie widać tego od razu, ale podczas obróbki wychodzą drobniutkie pęcherzyki. Dlatego powinniśmy starać się nasączać ceramikę w trakcie budowania kolejnych warstw, np. przeciągając wilgotnym pędzelkiem po nałożonych już elementach. To samo dotyczy porcelany rozrobionej na płytce. Pamiętajmy więc, żeby przed ponownym użyciem dobrze ją wymieszać. Pozwoli to uniknąć zamykania powietrza w warstwach ceramiki.

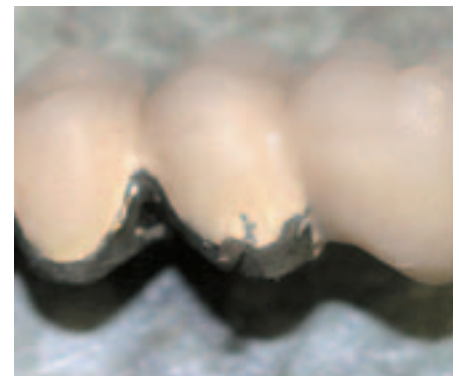
Zbyt krótkie suszenie i wysoka temperatura startowa podczas palenia opakera mogą też skutkować niewystarczającym jego spieczeniem z podłożem, wtedy możemy spodziewać się kolejnej niespodzianki, mianowicie odpryskiwania ceramiki. Gdy na taki nieprawidłowo wypalony opaker nałożymy warstwę mas ceramicznych, jest duże prawdopodobieństwo, że już podczas zamykania mufy pieca lub w trakcie przyrostu temperatury odskoczy on razem z obudową (fot. 4).

Kolejnym błędem, który może spowodować uszkodzenie, jest wykonanie zbyt cienkiej podbudowy – grubość metalu jest ważna dla jego stabilności podczas kolejnych paleń, żeby mógł się odpowiednio rozszerzać i kurczyć

Fot. 4. Odprysnięcie spowodowane „przecienieniem” metalu na podniebiennym guzku. Na trzonowcu widać drobne pęcherzyki zamknięte podczas budowania warstwowego

stygnąc. Kiedy jest za cienki, zmienia swoje parametry i w konsekwencji możemy spodziewać się kłopotów. Grubość metalu jest też ważna podczas cementowania pracy. Może zdarzyć się, że cement użyty do osadzenia obudowy będzie za gęsty lub będzie go zwyczajnie za dużo, a wtedy w najcieńszych miejscach powstaną naprężenia, metal się odkształci i ceramika znów odprysnie.

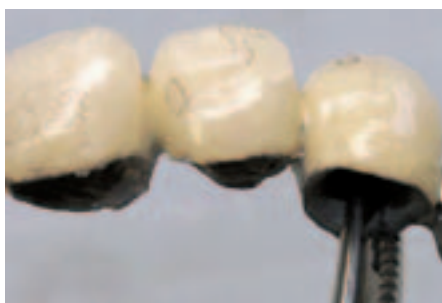
Przy większych pracach ważne jest też przymierzanie metalowych konstrukcji. Konieczna może okazać się choćby mała korekta metalu wewnątrz, a z napaloną ceramiką już tego robić nie wolno. Dlaczego? Po pierwsze nie jest możliwe kontrolowanie grubości podbudowy z napaloną ceramiką (patrz poprzedni problem). Po drugie – ceramika trzyma się na metalu w przeważającej części dzięki skurczowi, czyli mechanicznie, więc lekarz, który zacznie wybierać metal w środku, spowoduje rozszczel-

nienie warstw i ceramika znów może odprysnąć (fot. 5).

najczęściej w bardzo nieestetycznym, niemal czarnym kolorze (fot. 5, 9). To efekt działania śliny, która zawiera węglowodany.

Fot. 5. Praca dopasowywana do warunków w ustach po napaleniu ceramiki. Widoczne poszarpane brzegi koron. Widać przebarwienia spowodowane obecnymi w ślinie węglowodanami

Korygowane powinny być filary lub, jeśli to naprawę konieczne, metal podczas przymiarki struktury. Klinicznym przyczynkiem do powstawania odprysków jest też zbyt długie noszenie pracy na cemencie tymczasowym, ponieważ – jak sama nazwa wskazuje – służy on do osadzenia prowizorycznego, na próbę. Taki cement jest sukcesywnie wypłukiwany spod uzupełnienia, a powstała pustka podczas procesów żucia powoduje zaciskanie szczęk, naprężenia, które z kolei skutkują odskakiwaniem ceramiki. Najczęściej dzieje się tak w okolicach przyszyjkowych, zazwyczaj wzdłuż osi zęba.

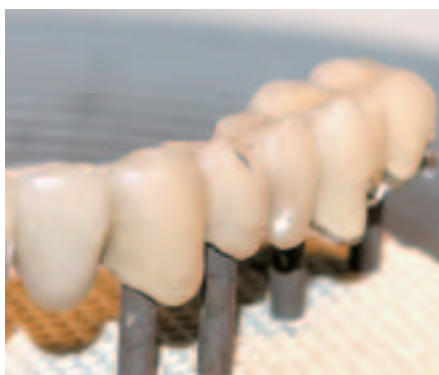
z których ceramika „odstrzeliła” całymi płatkami (fot. 6-8). Co dziwniejsze, nie było żadnych problemów podczas pierwszego wykonywania pracy, metal nie „gazował”, nie dawał żadnych niepokojących symptomów nieprawidłowego odlewu. Wszystko to prawda, ponieważ w tym przypadku winowajcą jest ślina. Wnika ona w mikroporowatości, nie powodując żadnych szkód w ustach, ale po włożeniu do pieca i szybkim wzroście temperatury na programie korekcyjnym wykonywanym z próżnią, podczas procesu wypalania ceramika wręcz „wybucha”. Jedyna, konieczna zresztą, droga postępowania to dostatecznie długie suszenie w stosunkowo niskiej temperaturze. Po takim „odparowaniu” płynów z mostu najczęściej pojawiają się mikropęknięcia. Jednak nie należy się nimi przejmować, nie trzeba „chropowacić” pękniętych powierzchni ani dokładać tam ceramiki. Kiedy ceramika w piecu osiągnie temperaturę topnienia, powinny się one bez problemu zapiec. Natomiast miejsca, w których będziemy dopalać warstwę materiału, należy wypiaszkować, oczyścić parą i dopiero uzupełnić.

Fot. 7-8 ...tu już po drobnych korektach w piecu. Pacjent nosił pracę zaledwie trzy tygodnie, co, jak widać, wystarczyło do całkowitego jej zniszczenia

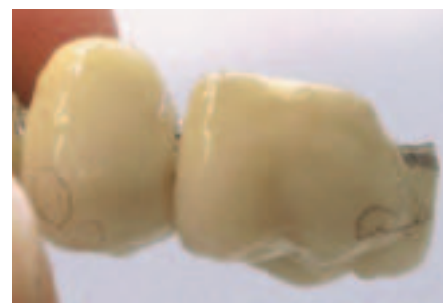
Czy kiedykolwiek jakiś dowcipniś zrobił komuś z was żart i nasypał cukru do wody, która później została domieszana do mas ceramicznych podczas nakładania? Po wypaleniu takiej mieszanki naszym zdziwionym i przerażonym oczom ukaże się ekstremalny efekt – czarna lub ciemnoszara ceramika. Jeśli jednak nie jest to wynik działalności wspomnianego żartownisia, tylko śliny, przebarwienia będą wyglądać jak czarne zacieki i jedynym rozwiązaniem jest mechaniczne ich usunięcie i ponowne wyglazowanie pracy.

Fot. 9. Ceramika przebarwiona na skutek wypalenia obecnej w olicowaniu śliny

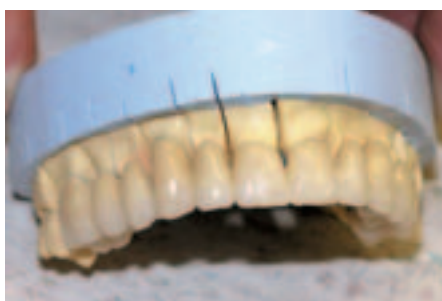
Fot. 6. Gotowa praca na modelu przed osadzeniem na cement tymczasowy...

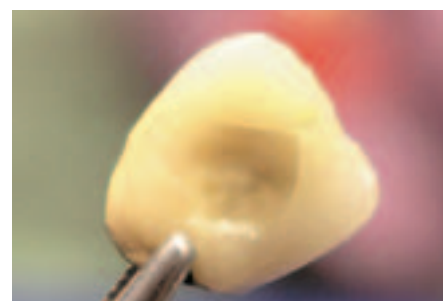
Fot. 10. Ewidentny „grzech” technika – podbudowa zbyt krótka, nie uwzględniająca warunków wewnątrzustnych. Ceramika pęknięta na granicy metalu z powodu zbyt grubej warstwy napalonej masy

Dokładne wykonanie *wax-upu* pozwala przede wszystkim prawidłowo przygotować strukturę metalową. Podbudowa powinna być pomniejszoną kopią końcowego kształtu zębów, z pozostawieniem 1-2 mm na licowanie. Jeśli nie mamy wzorca, zdarza się, że konstrukcja jest za krótka w okolicy brzegu siecznego lub zbyt mało wyniesiona na guzkach kłów czy zębów bocznych. W takim wypadku już po pierwszym paleniu może pojawić się charakterystyczne pęknięcie na granicy metalu oddzielające zbyt grubą warstwę ceramiki, której raczej nie uda się spiec (fot. 10). Podczas obróbki fragment odpryskuje i pozostaje nam podjęcie próby naprawy korony w nieco pomniejszonym wymiarze.
